Segnalazione del filtro del carbone bloccato

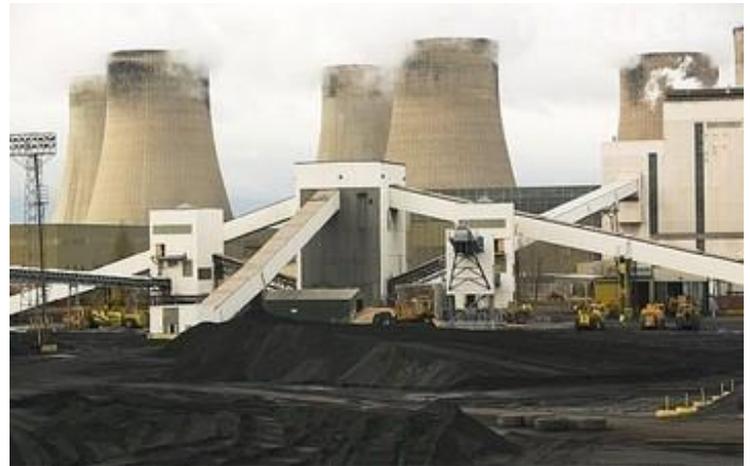
UWT ha consigliato e installato dei **sensori a paletta rotante RN3004** con guarnizioni in Teflon, che impediscono la formazione di incrostazioni attorno all'albero, senza interferire con il funzionamento dell'interruttore.

RN 3004

Allarmi di pieno, vuoto e in base alle specifiche
Versione con tubo di protezione

- Installazione verticale, orizzontale e inclinata Meccanicamente molto
- resistente grazie al tubo di protezione
